**T.C.**  
**FATİH SULTAN MEHMET VAKIF ÜNİVERSİTESİ**  
**MÜHENDİSLİK VE FEN BİLİMLERİ ENSTİTÜSÜ**  
**MİMARLIK ANABİLİM DALI**

**EDİRNE SELÇUK HATUN MESCİDİ 2003**  
**RESTORASYONUNUN DEĞERLENDİRİLMESİ**

**YÜKSEK LİSANS TEZİ**

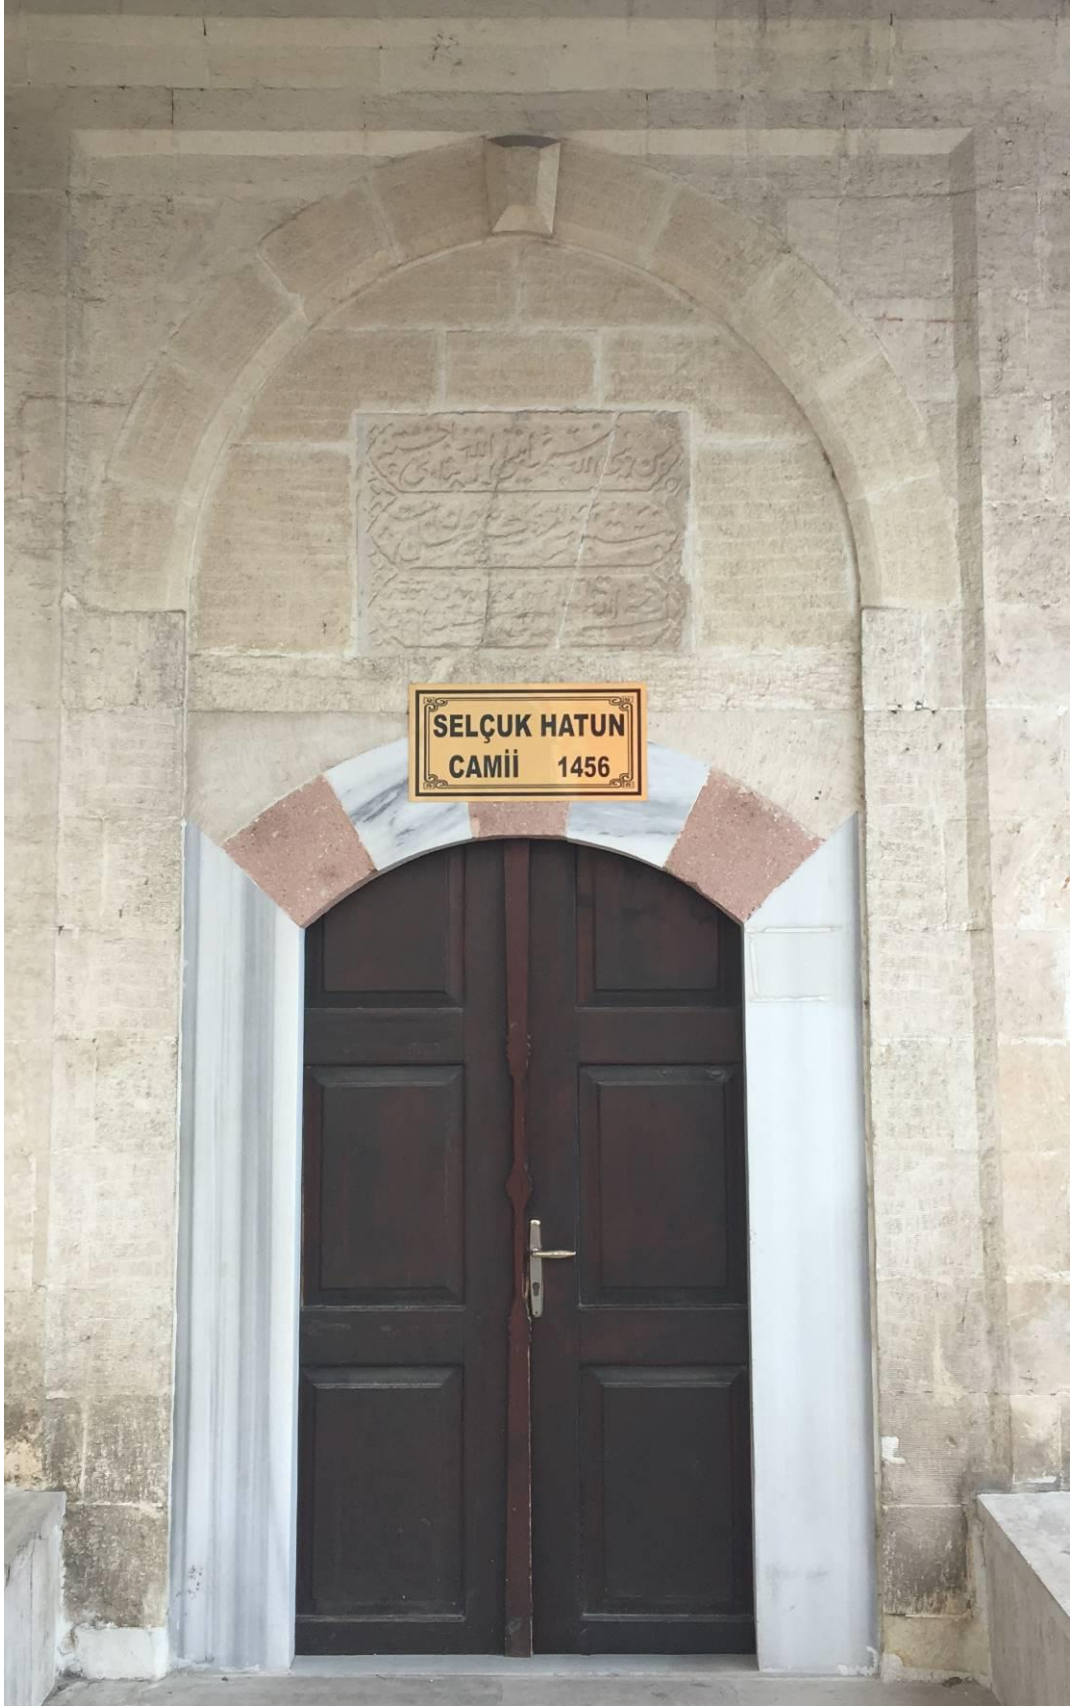
Şekil 36 : Selçuk Hatun Mescidi Cümle Kapısı (İ. Ceran, 2016)

Yapının cümle kapısı, mescidin kuzeybatı köşesinde yer almaktadır. Sağır alınlıklı ve sivri kemerli cümle kapısında devrinden olmayan ahşaptan iki kanat bulunmaktadır. Sağır alınlık üzerinde mermer inşa kitabesi mevcuttur. Kapı açıklığının beyaz mermerden olan sövelerinin , alternatif olarak kırmızı ve beyaz renkli mermerden örülen basık kemerle birleşim detayında uygulama hataları görülmektedir. Bu hatalı uygulama, eski fotoğraflarda da mevcuttur. Buna rağmen bu hatanın restorasyon sırasında düzeltilmesi beklenirdi.

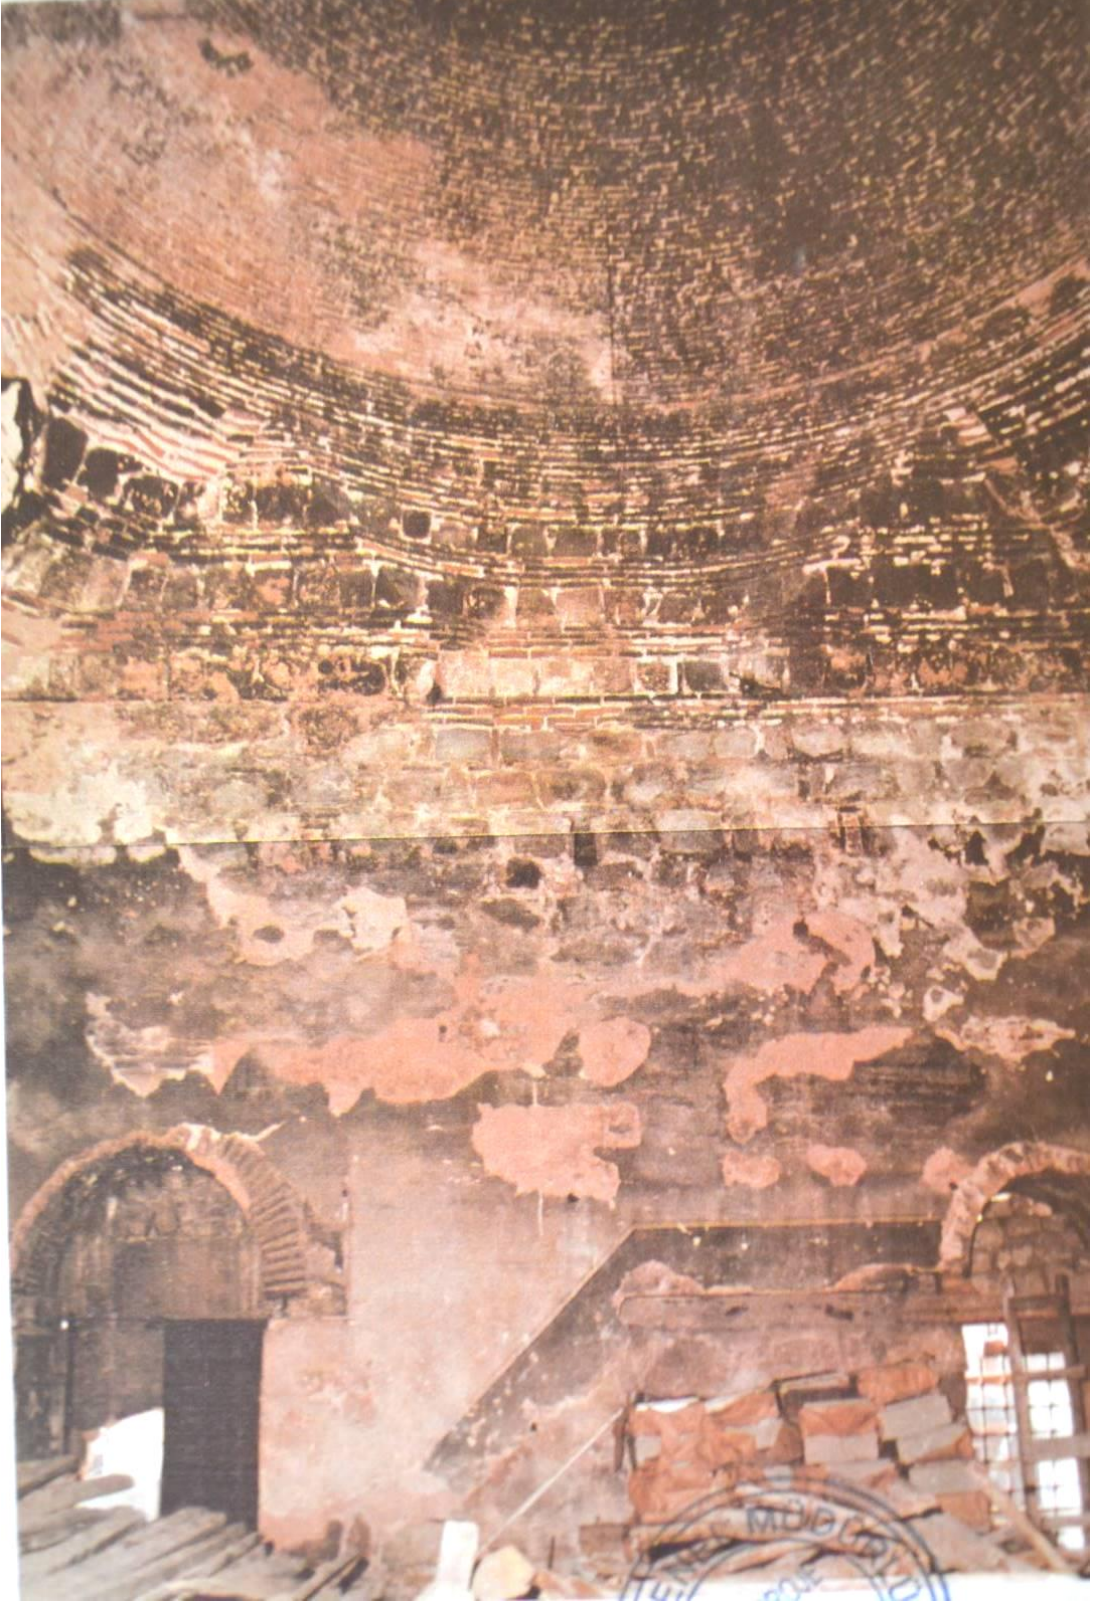
**Şekil 84 :** Selçuk Hatun Mescidi Harim Kuzey Duvarı (E.K.T.V.K.K, 2000)

Mahfil katına ait izler, harimde kuzey duvarında mevcuttur. Bu mahfile ait ahşap korkuluğun Edirne Müzesinde yer aldığı bilgisi raporda mevcuttur ancak müzede yapılan araştırmalarda korkuluğa rastlanamamıştır.
